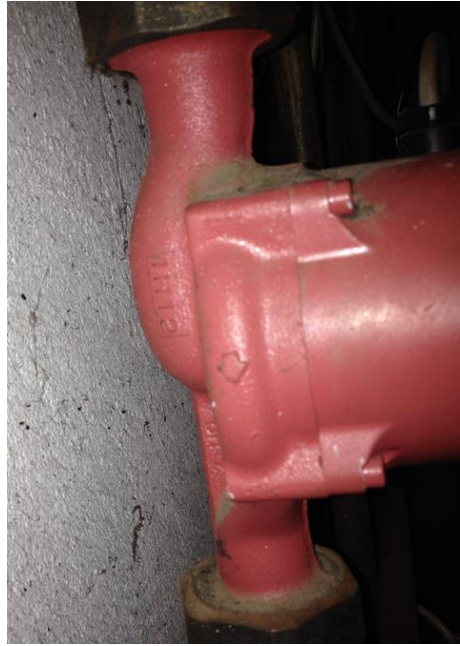
Pumperetning
nedad

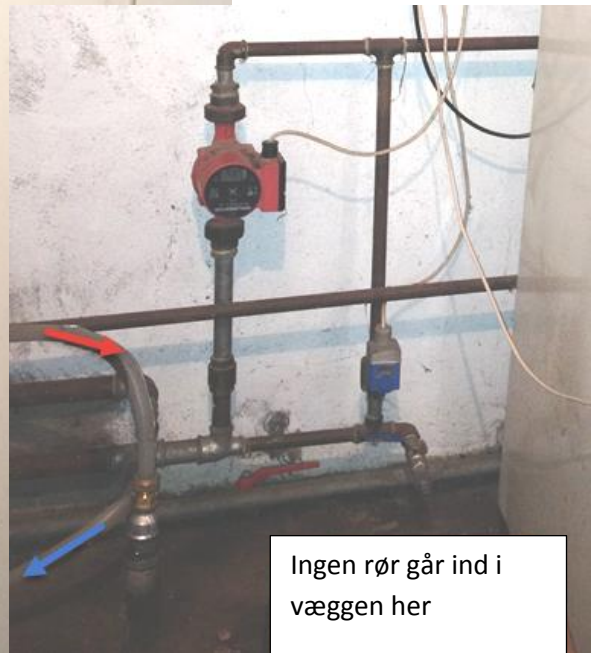
Ingen rør går ind i
væggen her

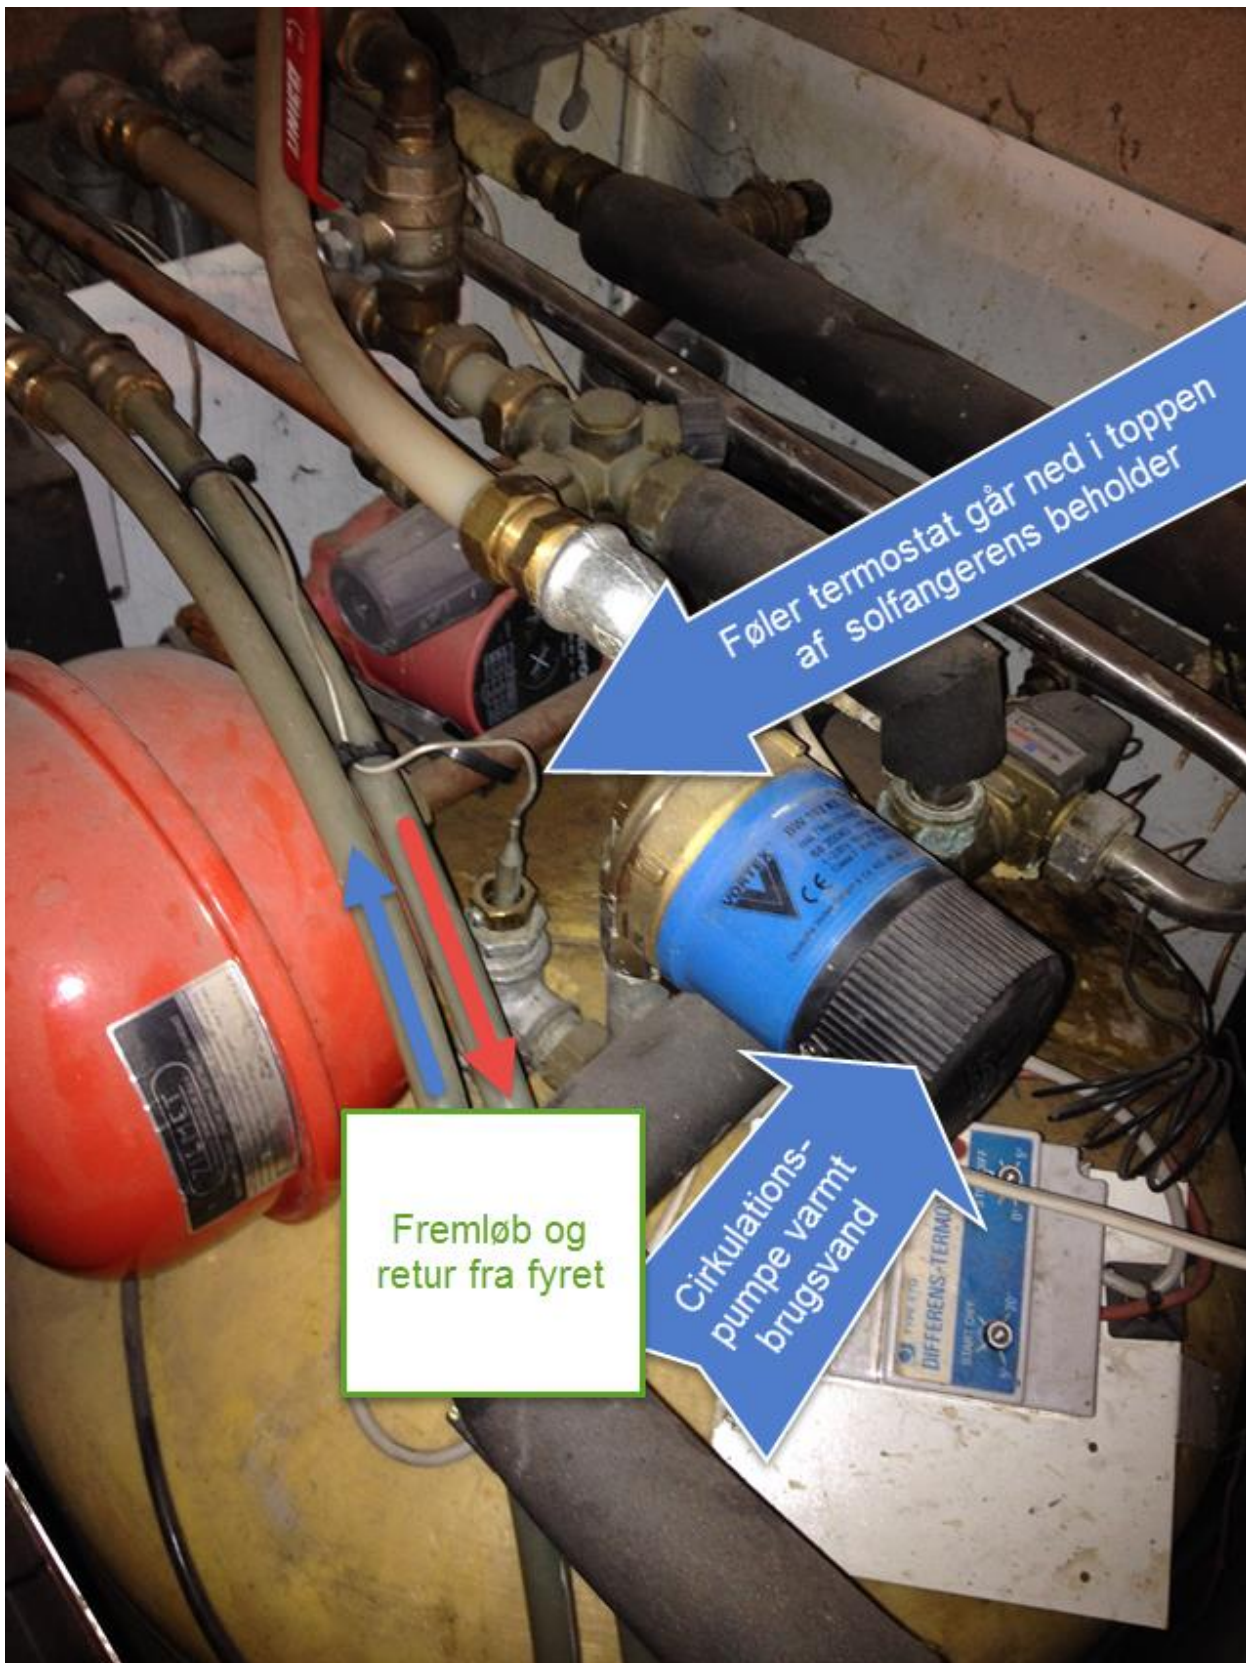
Top af solfanger "kassen"
