## Væggen set indefra.

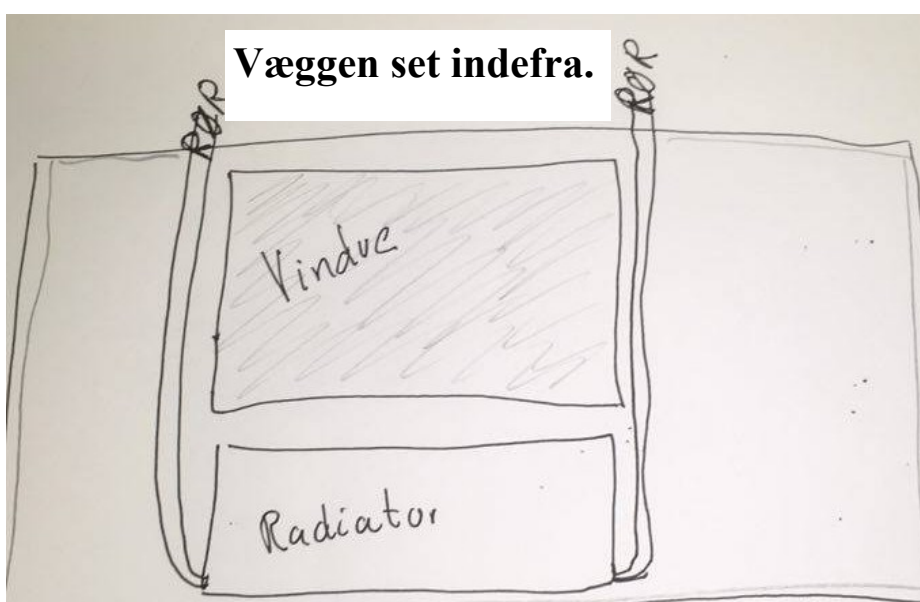
Det man kan se er tapet, som er sat på blød masonit og som jeg nu ved, sandsynligvis sidder direkte på den inderste del af den trævæg, som det oprindelige træhus består af. Det er dog muligt, at der sidder et lag gips bagved masonitten.

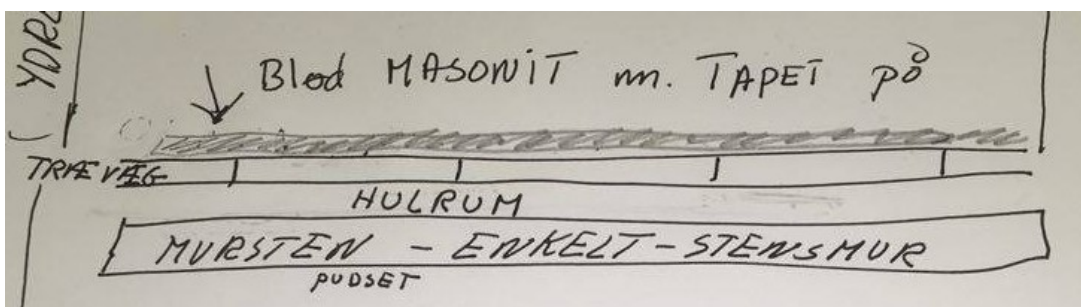
Det oprindelige hus, var altså helt enkelt et træhus, med dobbeltvægge. (Træhuset er bygget ca. 1945 )  
Altså en trævæg + hulrum + trævæg

I dette hulrum ligger noget der på en måde ligner et tynd vattæppe, (dynetæppe) Det er noget der minder lidt om en slags uld, med solidt papir om. Jeg synes jeg vagt kan huske noget sådan, brugt som isolering i begyndelsen af 60'erne. Mens det endnu "bare" var træhus, har det altså være bygget tilstrækkeligt godt til at man faktisk kunne bo i det, der boede i al fald en familie med børn.

Sidenhen er der så blevet bygget en enkelt-stensvæg udenom. Denne mur er pudset. (Denne mur er bygget udenom ca. 1960. )

Der er hulrum mellem murstensvæggen og træhuset.

Men altså en opbygning sådan ca. som dette, jeg har forsøgt at vise på denne tegning.  
Denne side vender ind mod det der skal blive mit soveværelse

Herunder: Snit af træhuset forstørret lidt

Altså en trævæg, der består af 2 lag træ, samlet på tværs ved hjælp af reglar eller lign. Og inde i hulrummene ligger så disse "papir-dynetæpper
