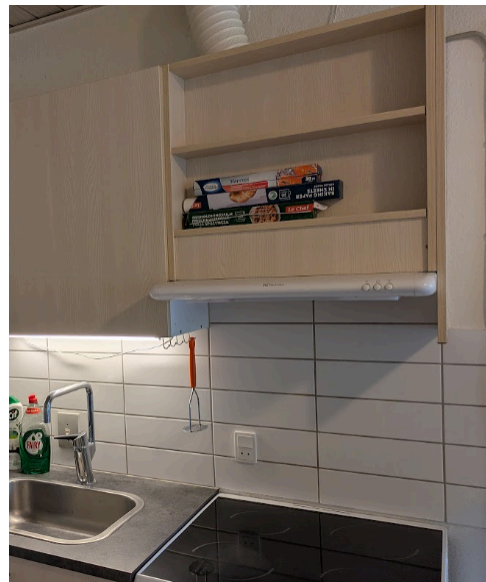
1.
Foto fra køkkenet med emhætte monteret under krydderihylde

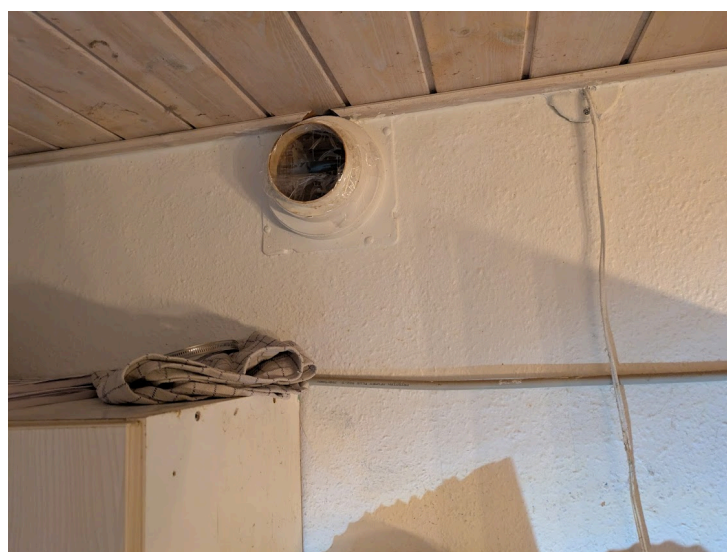
2.
Emhætte var med flexslange forbundet til en aftrækskanal i væggen nær loftet; kanalen fører til en taghætte på taget.

I den senere tid har der været periodisk stærk klaprende støj fra kontraspjældet, som er monteret mellem emhætte og flexslange.

Støjen er meget generende, men ikke konstant; den ophører når emhætten tændes, og den er formentlig forårsaget af den stærke, kølige blæst, som vi har haft i den senere tid.

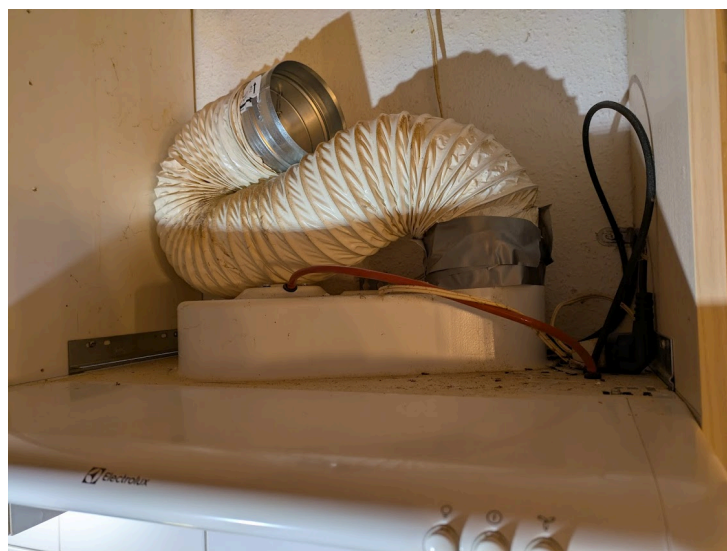
3.
Efter forslag fra en elektriker monterede jeg et ekstra kontraspjæld mellem flexslange og aftrækskanalen i væggen. Dette løste ikke problemet, støjen fortsatte, blev måske endda forværret.

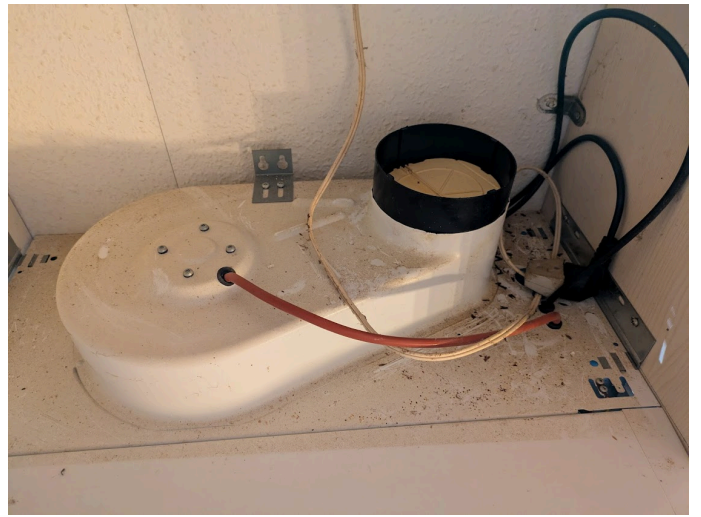
4. Emhætte med (oprindeligt) kontraspjæld, som i perioder har givet høje klaprelyde, når emhætten ikk er tændt.
Når emhætten tændes, ophører støjen.

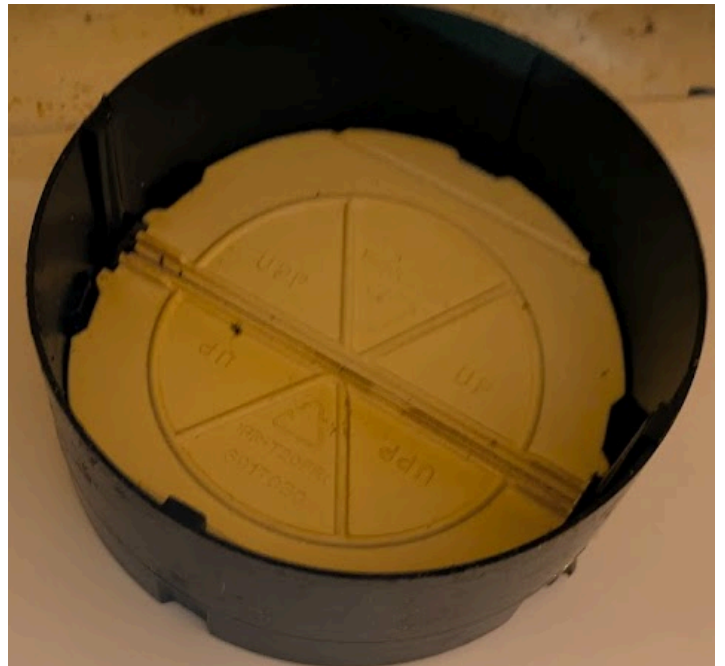
5. Kontraspjæld (samme, som herover).

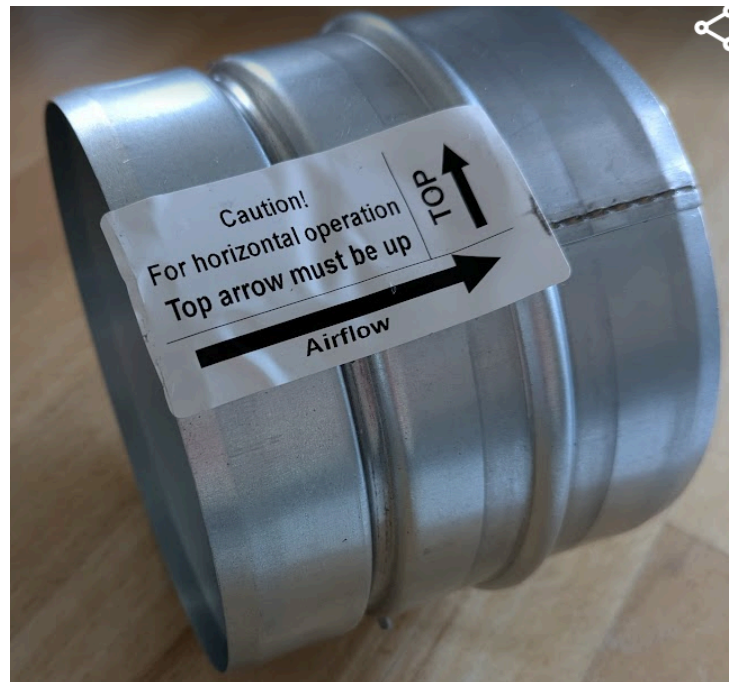
6. Kontraspjæld/kuldefaldssikring fra Biltema.
Blev efter forslag fra elektriker monteret mellem flexslange og aftrækskanal i væggen
Ifølge mærkaten er dette dog beregnet til vandret (ikke lodret) montering.
