# Ofte rentable konstruktioner

Vejledning til bygningsreglementet

Version 4

01. januar 2021

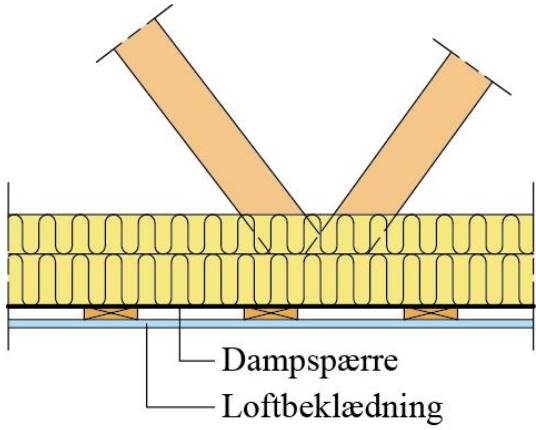
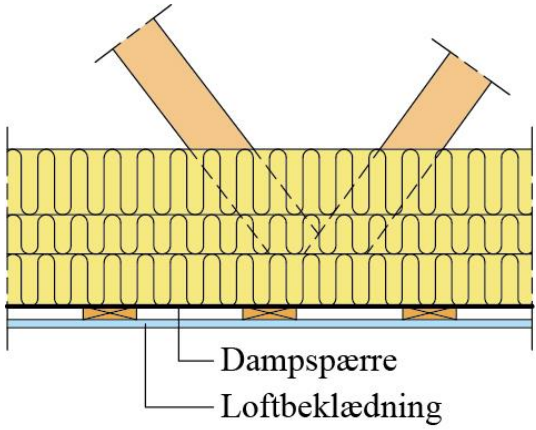
Loft i tilgængeligt loftrum	
<b>Nuværende tilstand:</b> Intakt isolering	<b>Handling:</b> Isolering, tykkelserne svarer tilnærmest til kravene i bygningsreglementet (BR18)
Isoleringstykkelse mindre end eller lig med 175 mm	U-værdi på 0,12 W/m <sup>2</sup> K Isoleringstykkelse ca. 300 mm

<p>Isolering <math>\leq</math> 175 mm</p>

<p>Samlet isolering 300 mm</p>
Der bør være vindspærre og ventilation ved tagfod. Det er vigtigt med tæt dampspærre. Loftlem og gangbro bør tilpasses den nye konstruktion.

Som eksempel kan nævnes første illustration: "Loft i tilgængeligt loftrum". Det ses, at hvis der er mere end 175 mm eksisterende, intakt isolering, så er det sandsynligvis ikke rentabelt at efterisolere. Det er ikke nødvendigt at udføre en rentabilitetsberegning for at eftervise dette forhold. Hvis der er 175 mm eller mindre eksisterende isolering vil det normalt være rentabelt at efterisolere. Det er altid en god ide at foretage en rentabilitetsberegning, hvis isoleringen er lige omkring grænsen i illustrationen. Hvis man i dette tilfælde efterisolere op til 300 mm lever man således op til bygningsreglementets krav. Hvis det ikke kan lade sig gøre at efterisolere op til 300 mm eller det af anden grund ikke er rentabelt, skal der foreligge en rentabilitetsberegning.

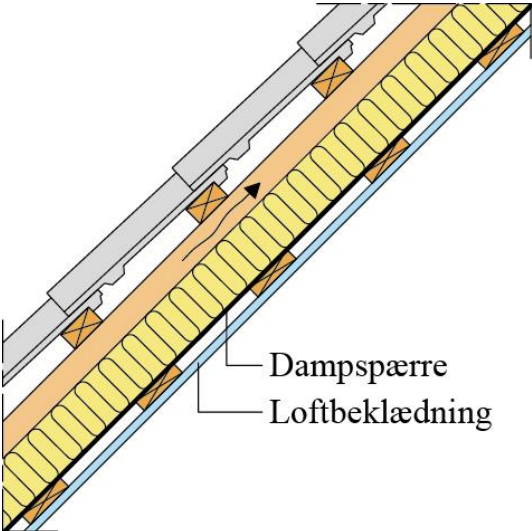
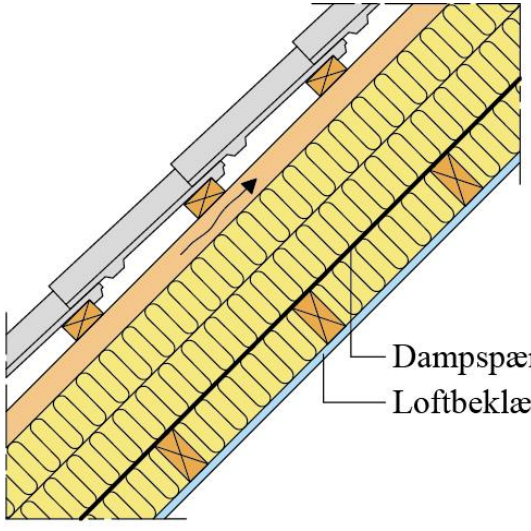
<b>Skråvægge og loft til kip (indefra)</b>	
<b>Nuværende tilstand:</b> Intakt isolering	<b>Handling:</b> Isolering, tykkelserne svarer tilnærmet til kravene i bygningsreglementet (BR18)
Isoleringstykkelse mindre end eller lig med 100 mm	U-værdi på 0,12 W/m <sup>2</sup> K Isoleringstykkelse ca. 300 mm

<p>Isolering ≤ 100 mm</p>

<p>Samlet isolering 300 mm</p>
<p>Der bør være vindspærre og ventilation ved tagfod. Spær påbygges indadtil for at få plads til isoleringen. Det er vigtigt med tæt dampspærre. Husk ventileret hulrum over isoleringen.</p> <p>Det vil være rentabelt at efterisolere i spærets højde minus højde af ventileret hulrum.</p> <p>Det kan være en fordel at bruge en isolering, der isolerer bedre end standard, for at tage så lidt ståhøjde i rummet som muligt.</p>

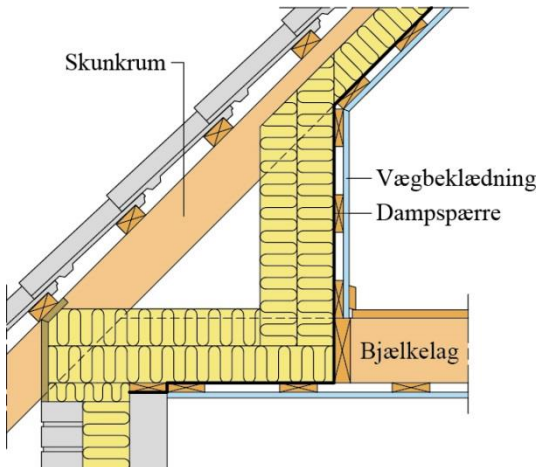
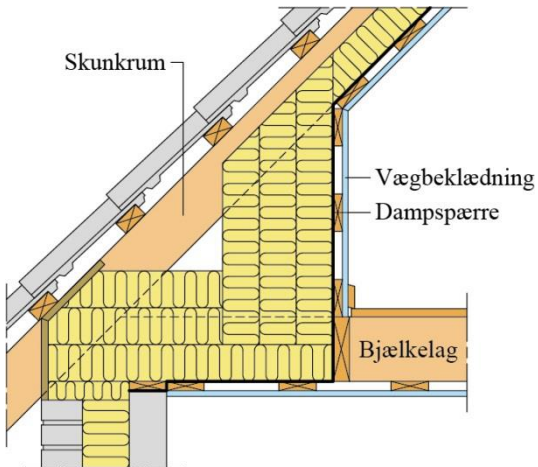
<b>Skunkrum</b>	
<p><b>Nuværende tilstand:</b> Intakt isolering</p>	<p><b>Handling:</b> Isolering, tykkelserne svarer tilnærmet til kravene i bygningsreglementet (BR18)</p>
<p>Isoleringstykkelse mindre end eller lig med 175 mm</p>	<p>U-værdi på 0,12 W/m<sup>2</sup>K Isoleringstykkelse ca. 300 mm</p>

<p>Isolering ≤ 175 mm</p>

<p>Samlet isolering 300 mm</p>
<p>Der bør være vindspærre og ventilation ved tagfod. Samlingen mellem skunkvæg, bjælkelaget, overside af loftbrædder og ydervæggens bagmur skal være lufttæt. Det er vigtigt med tæt dampspærre, og det er vigtigt at sikre sammenbygningen med skråloftet.</p>

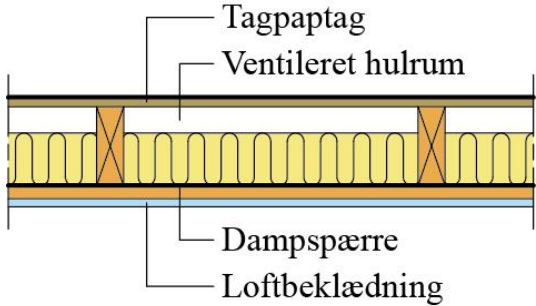
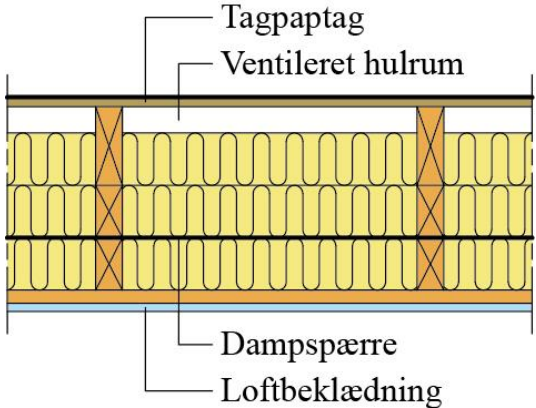
<b>Fladt tag (indefra)</b>	
<p><b>Nuværende tilstand:</b> Intakt isolering</p>	<p><b>Handling:</b> Isolering, tykkelserne svarer tilnærmert til kravene i bygningsreglementet (BR18)</p>
<p>Isoleringstykkelse mindre end eller lig med 100 mm</p>	<p>U-værdi på 0,12 W/m<sup>2</sup>K Isoleringstykkelse ca. 300 mm</p>

<p>Isolering <math>\leq</math> 100 mm</p>

<p>Samlet isolering 300 mm</p>
<p>Forudsat, at loftshøjde kan overholdes.</p>

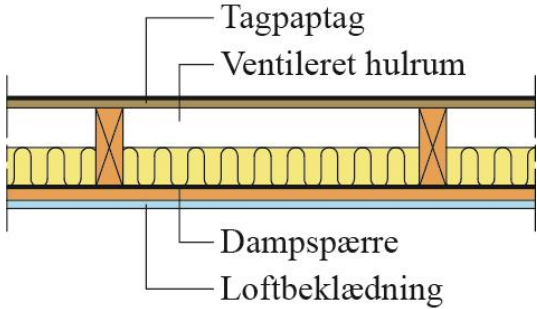
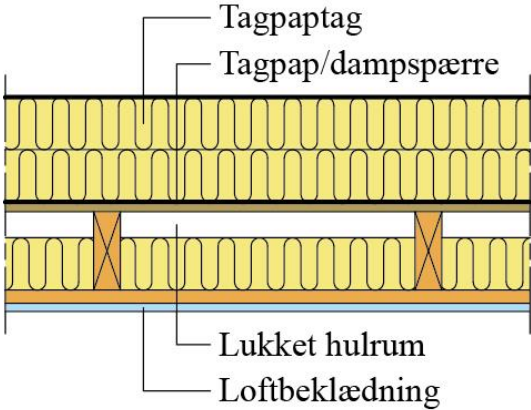
<b>Efterisolering af fladt tag (udefra)</b>	
<p><b>Nuværende tilstand:</b> Intakt isolering</p>	<p><b>Handling:</b> Isolering, tykkelserne svarer tilnærmert til kravene i bygningsreglementet (BR18)</p>
<p>Isoleringstykkelse lavere end eller lig med 100 mm</p>	<p>U-værdi på 0,12 W/m<sup>2</sup>K Isoleringstykkelse ca. 300 mm</p>

<p>Isolering <math>\leq</math> 75 mm</p>

<p>Samlet isolering 300 mm</p>
<p>Det ventilerede hulrum skal lukkes efter et år.</p>

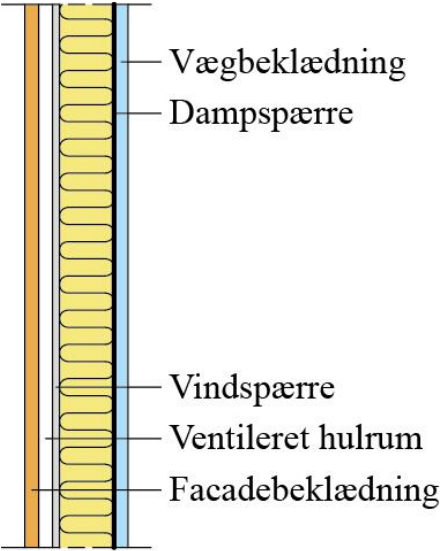
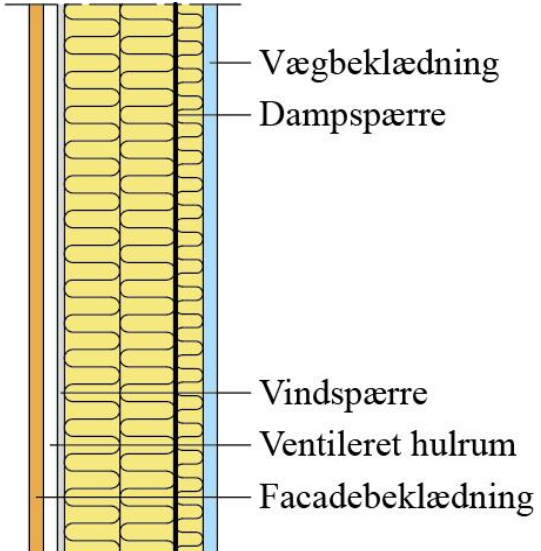
## Let ydervæg (skeletkonstruktion) inkl. brystnings- og fyldningspartier (indvendig)

<b>Nuværende tilstand:</b> Intakt isolering	<b>Handling:</b> Isolering, tykkelserne svarer tilnærmest til kravene i bygningsreglementet (BR18)
Isoleringstykkelse mindre end eller lig med 100 mm	U-værdi på 0,18 W/m <sup>2</sup> K Isoleringstykkelse ca. 250 mm

<p>Isolering <math>\leq</math> 100 mm</p>

<p>Samlet isolering 250 mm</p>
Dampspærren kan med fordel placeres et stykke inde i konstruktionen for at undgå fremtidig perforering. Særlig opmærksomhed henledes på samlingen mod gulv og loft, samt omkring vinduer og døre.

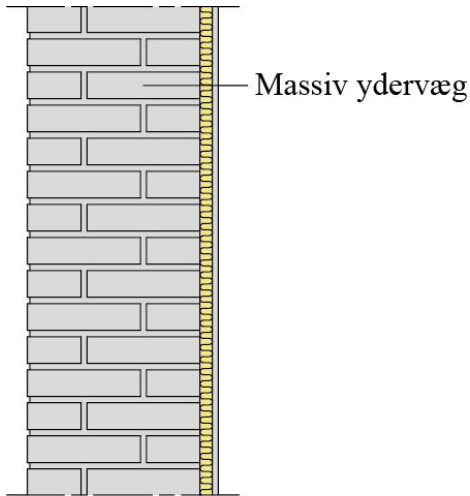
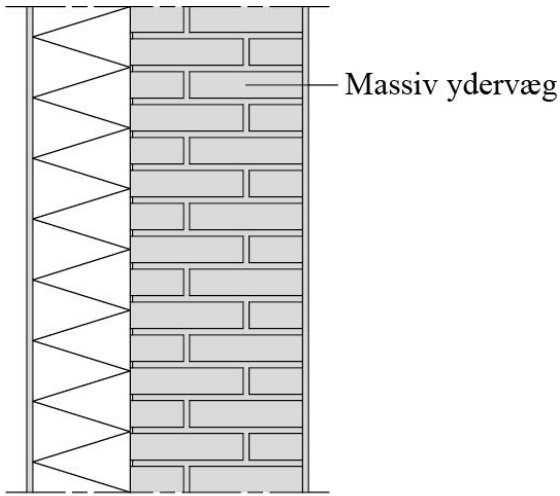
<b>Massiv ydervæg i tegl (udefra)</b>	
<p><b>Nuværende tilstand:</b> Intakt isolering</p>	<p><b>Handling:</b> Isolering, tykkelserne svarer tilnærmest til kravene i bygningsreglementet (BR18)</p>
<p>Isoleringstykkelse mindre end eller lig med 25 mm</p>	<p>U-værdi på 0,18 W/m<sup>2</sup>K Isoleringstykkelse ca. 200 mm</p>

<p>Isolering ≤ 25 mm</p>

<p>Samlet isolering 200 mm</p>
<p>Evt. indvendig efterisolering bør fjernes, så væggen kan optage og afgive fugt og varme.</p>

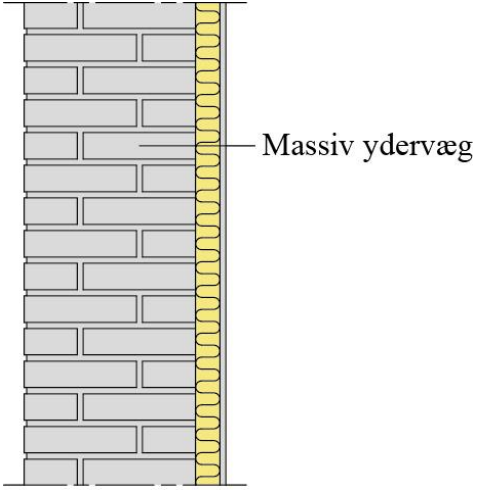
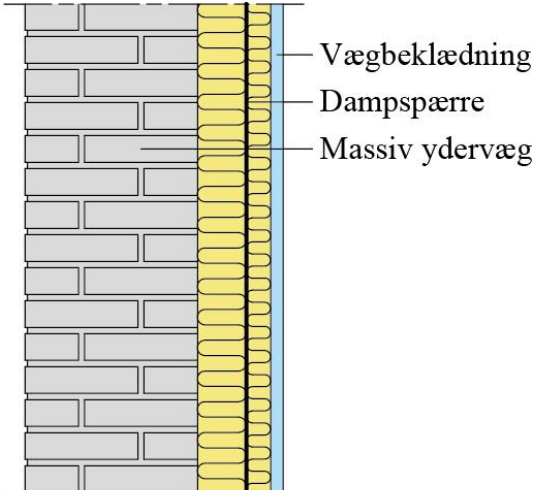
<b>Massiv ydervæg i tegl (indefra)</b>	
<b>Nuværende tilstand:</b> Intakt isolering	<b>Handling:</b> Isolering, tykkelserne svarer tilnærmest til kravene i bygningsreglementet (BR18)
Isoleringstykkelse mindre end eller lig med 50 mm	U-værdi på 0,18 W/m <sup>2</sup> K Isoleringstykkelse ca. 200 mm

<p>Isolering ≤ 50 mm</p>

<p>Samlet isolering 150 mm</p> <p>Vægbeklædning Dampspærre Massiv ydervæg</p>
<p><b>Isoleringstykkelse efter isolering bør maksimalt svare til ca. 150 mm for at undgå fugtproblemer.</b></p> <p>Dampspærren kan med fordel placeres et stykke inde i konstruktionen for at undgå fremtidig perforering.</p> <p>Udvendig efterisolering er at foretrække frem for indvendig.</p>

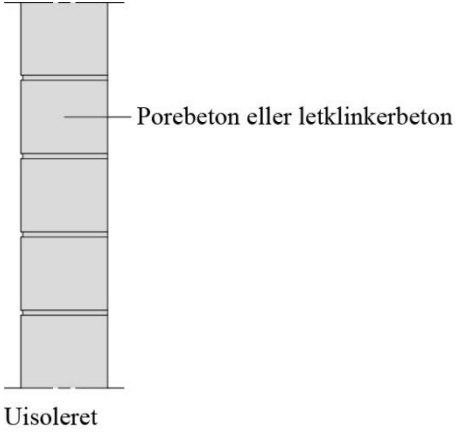
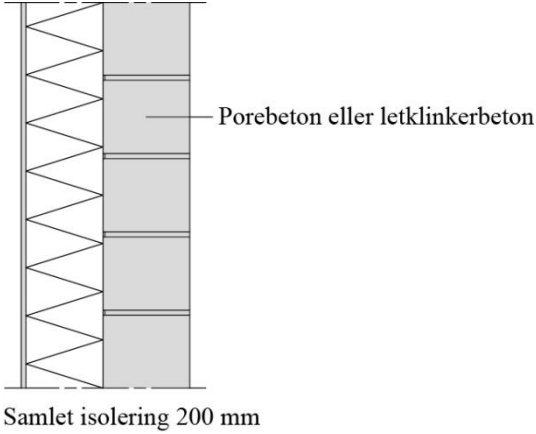
<b>Massiv ydervæg i porebeton eller letklinkerbeton (udefra)</b>	
<p><b>Nuværende tilstand:</b> Ingen isolering</p>	<p><b>Handling:</b> Isolering, tykkelserne svarer tilnærmest til kravene i bygningsreglementet (BR18)</p>
<p>Uisoleret</p>	<p>U-værdi på 0,18 W/m<sup>2</sup>K Isoleringstykkelse ca. 200 mm</p>

<p>Porebeton eller letklinkerbeton</p> <p>Uisoleret</p>

<p>Porebeton eller letklinkerbeton</p> <p>Samlet isolering 200 mm</p>
<p>Det vil være rentabelt at efterisolere i forbindelse med pudsning. Pudsning er dog en reparation, der ikke udløser krav om gennemførelse af rentable energibesparelser.</p>

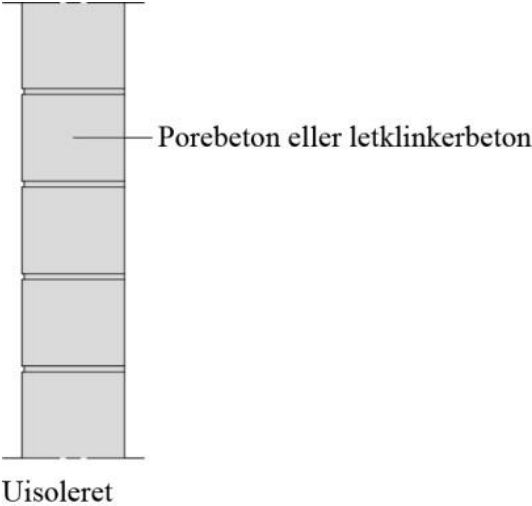
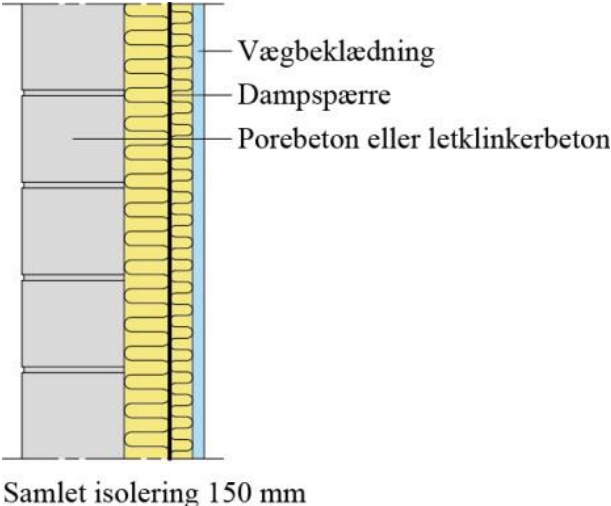
## Massiv ydervæg i porebeton eller letklinkerbeton (indefra)

<b>Nuværende tilstand:</b> Ingen isolering	<b>Handling:</b> Isolering, tykkelserne svarer tilnærmest til kravene i bygningsreglementet (BR18)
Uisoleret	U-værdi på 0,18 W/m <sup>2</sup> K Isoleringstykkelse ca. 200 mm

<p>Porebeton eller letklinkerbeton</p> <p>Uisoleret</p>

<p>Vægbeklædning Dampspærre Porebeton eller letklinkerbeton</p> <p>Samlet isolering 150 mm</p>
<p><b>Isoleringstykkelse efter isolering bør maksimalt svare til ca. 150 mm for at undgå fugtproblemer.</b></p> <p>Dampspærren kan med fordel placeres et stykke inde i konstruktionen for at undgå fremtidig perforering.</p> <p>Udvendig efterisolering er at foretrække frem for indvendig.</p>

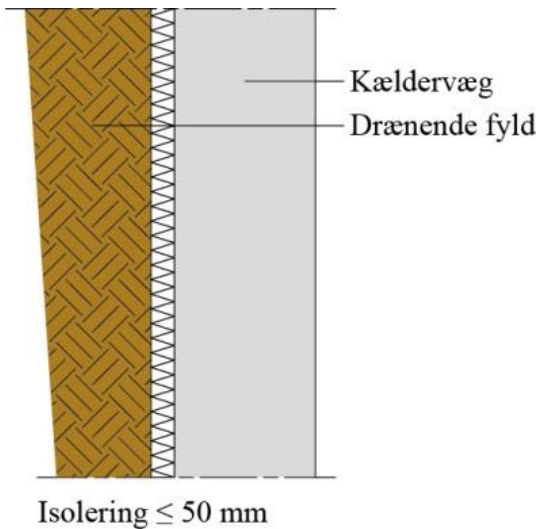
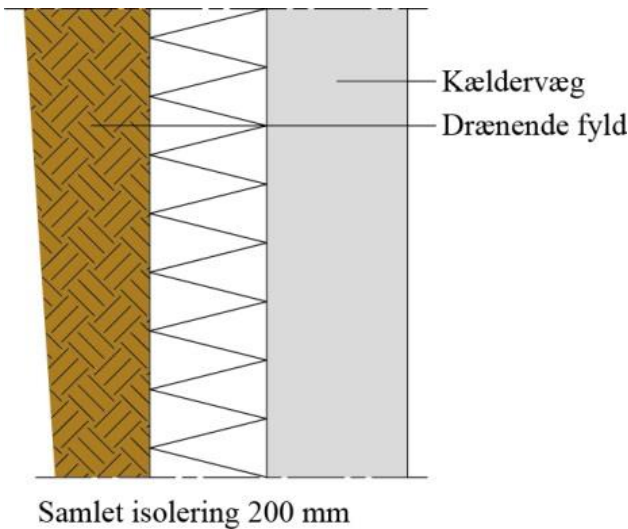
<b>Kældervæg (udefra)</b>	
<p><b>Nuværende tilstand:</b> Intakt isolering</p>	<p><b>Handling:</b> Isolering, tykkelserne svarer tilnærmet til kravene i bygningsreglementet (BR18)</p>
<p>Isoleringstykkelse mindre end eller lig med 50 mm</p>	<p>U-værdi på 0,18 W/m<sup>2</sup>K Isoleringstykkelse ca. 200 mm</p>

<p>The diagram shows a cross-section of a basement wall. On the left is a thick, brown, hatched insulation layer. To its right is a thin, white, zigzag drainage layer. Further right is a grey concrete wall. Labels with lines point to 'Kældervæg' (basement wall) and 'Drænende fyld' (drainage fill). Below the diagram is the text 'Isolering ≤ 50 mm'.</p>

<p>The diagram shows a cross-section of a basement wall. On the left is a thick, brown, hatched insulation layer. To its right is a white, zigzag drainage layer. Further right is a grey concrete wall. Labels with lines point to 'Kældervæg' (basement wall) and 'Drænende fyld' (drainage fill). Below the diagram is the text 'Samlet isolering 200 mm'.</p>

<p>Det vil normalt være rentabelt at efterisolere i forbindelse med etablering af dræn.</p>

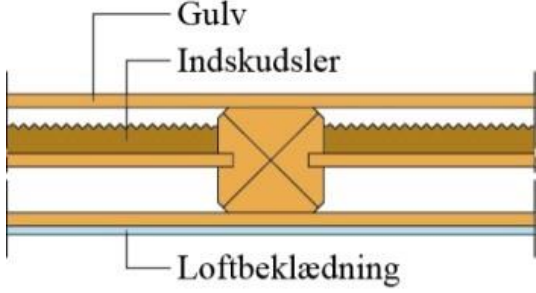
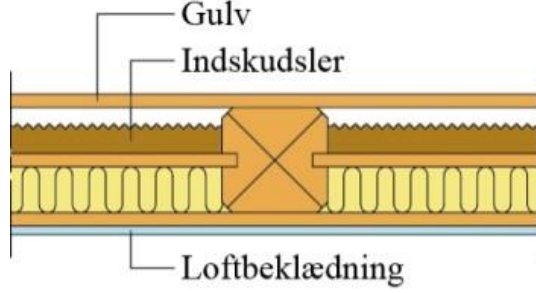
Træbjælkelag over uopvarmet kælder	
<p><b>Nuværende tilstand:</b> Intakt isolering</p>	<p><b>Handling:</b> Isolering, tykkelserne svarer tilnærmet til kravene i bygningsreglementet (BR18)</p>
<p>Isoleringstykkelse mindre end eller lig med 75 mm</p>	<p>U-værdi på 0,40 W/m<sup>2</sup>K Isoleringstykkelse ca. 75 mm</p>

<p>Uisoleret</p>

<p>Samlet isolering 75 mm</p>
<p>Det vil normalt være rentabelt, at fylde hulrum op over og under indskudsler.</p>

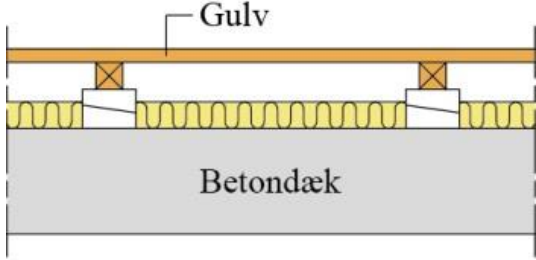
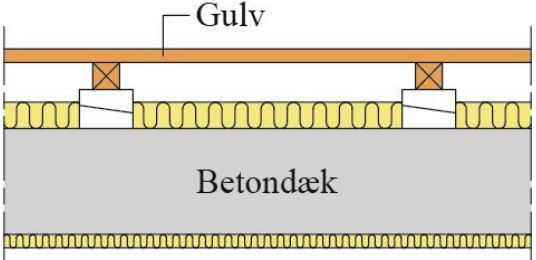
<b>Betondæk over uopvarmet kælder</b>	
<p><b>Nuværende tilstand:</b> Intakt isolering</p>	<p><b>Handling:</b> Isolering, tykkelserne svarer tilnærmet til kravene i bygningsreglementet (BR18)</p>
<p>Isoleringstykkelse mindre end eller lig med 75 mm</p>	<p>U-værdi på 0,40 W/m<sup>2</sup>K Isoleringstykkelse ca. 75 mm</p>

<p>Isolering <math>\leq</math> 75 mm</p>

<p>Samlet isolering 75 mm</p>

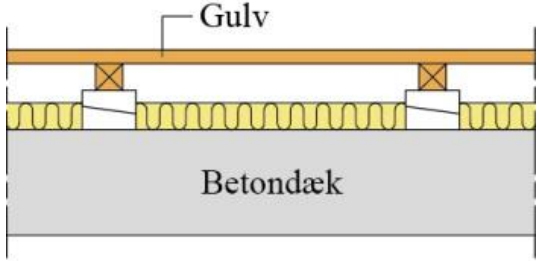
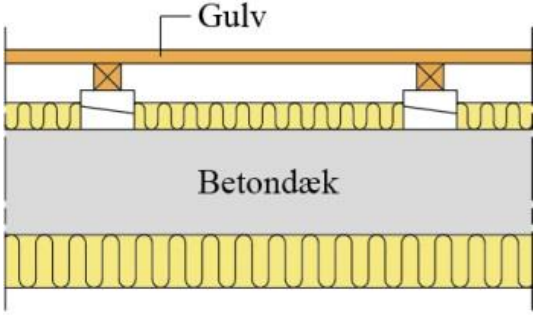
<b>Betondæk over krybekælder</b>	
<p><b>Nuværende tilstand:</b> Intakt isolering</p>	<p><b>Handling:</b> Isolering, tykkelserne svarer tilnærmest til kravene i bygningsreglementet (BR18)</p>
<p>Isoleringstykkelse mindre end eller lig med 75 mm</p>	<p>U-værdi på 0,10 W/m<sup>2</sup>K Isoleringstykkelse ca. 350 mm</p>

<p>The diagram shows a cross-section of a floor assembly. At the top is a wooden floor joist labeled 'Gulv'. Below it is a thin layer of yellow insulation. Underneath the insulation is a grey concrete slab labeled 'Betondæk'. Two wooden beams are shown protruding from the concrete slab into the crawlspace below. The insulation layer is thin, with a label below it indicating 'Isolering ≤ 75 mm'.</p> <p>Isolering ≤ 75 mm</p>

<p>The diagram shows a cross-section of a floor assembly, similar to the one on the left. It has a wooden floor joist labeled 'Gulv' at the top, followed by a layer of yellow insulation, a grey concrete slab labeled 'Betondæk', and another layer of yellow insulation at the bottom. Two wooden beams are shown protruding from the concrete slab into the crawlspace below. The total thickness of the insulation layers is significantly greater than in the left diagram, with a label below it indicating 'Samlet isolering 150 mm'.</p> <p>Samlet isolering 150 mm</p>

<p>Isoleringstykkelse bør maksimalt svare til ca. 150 mm for at undgå fugtproblemer.</p>

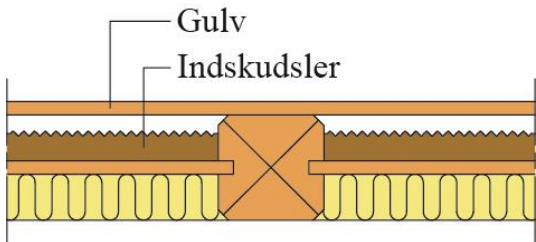
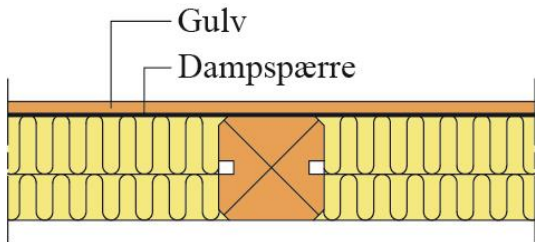
## Træbjælkelag over krybekælder

<b>Nuværende tilstand:</b> Intakt isolering	<b>Handling:</b> Isolering, tykkelserne svarer tilnærmert til kravene i bygningsreglementet (BR18)
Isoleringstykkelse mindre end eller lig med 100 mm	U-værdi på 0,10 W/m <sup>2</sup> K Isoleringstykkelse ca. 350 mm

<p>Isolering <math>\leq</math> 100 mm</p>

<p>Samlet isolering 150 mm</p>
Isoleringstykkelse bør normalt maksimalt svare til ca. 150 mm for at undgå fugtproblemer.

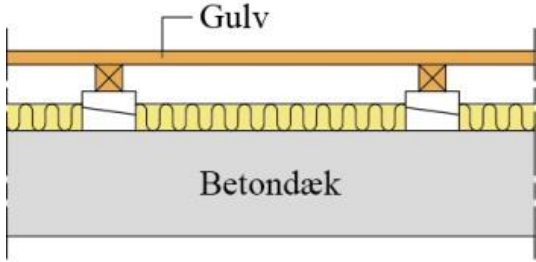
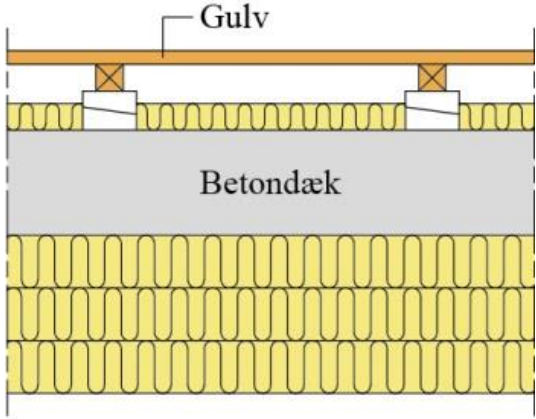
<b>Betondæk over det fri</b>	
<p><b>Nuværende tilstand:</b> Intakt isolering</p>	<p><b>Handling:</b> Isolering, tykkelserne svarer tilnærmet til kravene i bygningsreglementet (BR18)</p>
<p>Isoleringstykkelse mindre end eller lig med 100 mm</p>	<p>U-værdi på 0,10 W/m<sup>2</sup>K Isoleringstykkelse ca. 350 mm</p>

<p>The diagram shows a cross-section of a floor slab. At the top is a wooden floor labeled 'Gulv'. Below it is a thin layer of yellow insulation with a wavy pattern. Underneath the insulation is a grey concrete slab labeled 'Betondæk'. The insulation layer is relatively thin. Below the diagram, the text reads 'Isolering ≤ 100 mm'.</p> <p>Isolering ≤ 100 mm</p>

<p>The diagram shows a cross-section of a floor slab, similar to the one on the left. It has a wooden floor labeled 'Gulv' and a grey concrete slab labeled 'Betondæk'. However, the insulation layer (yellow with wavy pattern) is significantly thicker, consisting of three distinct layers. Below the diagram, the text reads 'Samlet isolering 350 mm'.</p> <p>Samlet isolering 350 mm</p>

<p>Forudsat, at frihøjde under dækket kan overholdes.</p>

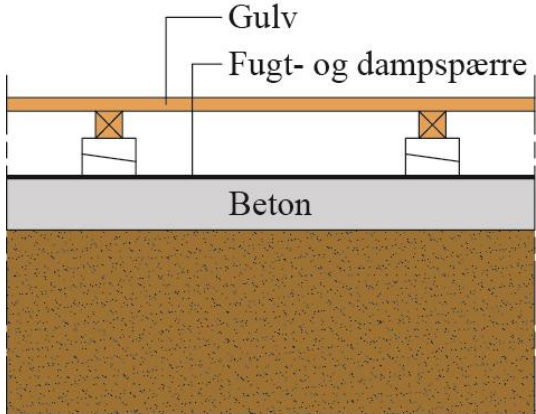
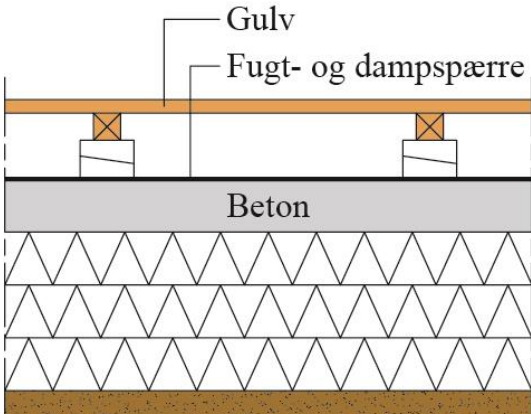
Terrændæk med/uden gulvvarme	
<p><b>Nuværende tilstand:</b> Intakt isolering</p>	<p><b>Handling:</b> Isolering, tykkelserne svarer tilnærmet til kravene i bygningsreglementet (BR18)</p>
<p>Isoleringstykkelse lig med 0 mm</p>	<p>U-værdi på 0,10 W/m<sup>2</sup>K Isoleringstykkelse ca. 300mm</p>

<p>Uisoleret</p>

<p>Samlet isolering 300 mm</p>
<p>Det vil normalt være rentabelt at efterisolere, hvis det udføres i forbindelse med at betonlaget opbrydes. Den rentable isoleringstykkelse vil i ældre huse svare til fundamentets dybde.</p>

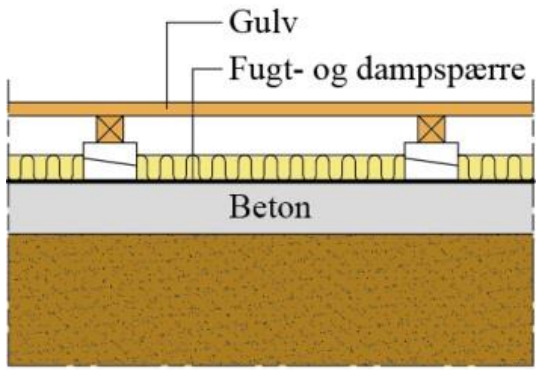
<p>Isolering ≤ 125 mm</p>

<b>Terrændæk (efterisolering over beton)</b>	
<p><b>Nuværende tilstand:</b> Intakt isolering</p>	<p><b>Handling:</b> Isolering, tykkelserne svarer tilnærmet til kravene i bygningsreglementet (BR18)</p>
<p>Isoleringstykkelse mindre end eller lig med 125 mm</p>	<p>U-værdi på 0,10 W/m<sup>2</sup>K Isoleringstykkelse ca. 300mm</p>

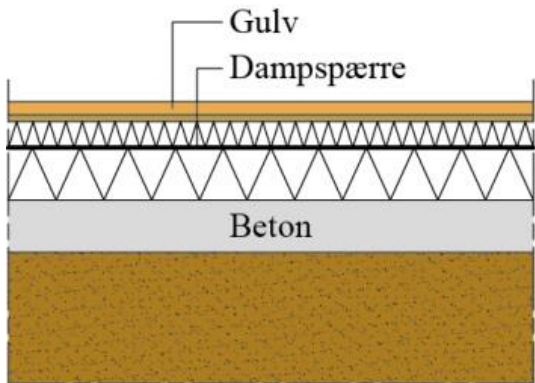
<p>Samlet isolering 75 mm</p>
<p>Isoleringstykkelse bør maksimalt svare til ca. 75 mm, hvis der ikke er varmeisolering under betonlaget, for at undgå fugtproblemer. Yderligere forklaring af de fugttekniske problemer kan ses i SBI-anvisning 224 og 240.</p> <p>Den rentable isoleringtykkelse, er den der svarer til, at hulrummet under parketgulvet fyldes op med isolering.</p>

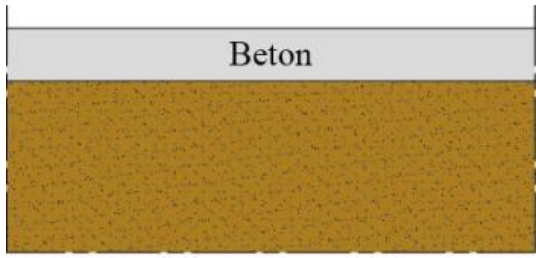
<p>Uisoleret</p>

<b>Kældergulv</b>	
<b>Nuværende tilstand:</b> Ingen isolering	<b>Handling:</b> Isolering, tykkelserne svarer tilnærmet til kravene i bygningsreglementet (BR18)
Uisoleret	U-værdi på 0,10 W/m <sup>2</sup> K Isoleringstykkelse ca. 275 mm

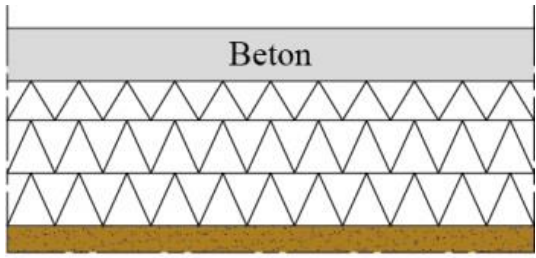
<p>Samlet isolering 275 mm</p>
<p>Det vil normalt være rentabelt at efterisolere, hvis det udføres i forbindelse med at betonlaget opbrydes.</p> <p>Den rentable isoleringstykkelse vil svare til fundamentets dybde.</p>
